Ma már mindenki szeretne a fűtés számlán spórolni, az éves energiaköltségből megtakarítani. Sajnálatos módon azonban az energiatakarékosságra hivatkozó, szerencsésebb esetben arra törekvő felújítások az esetek jelentős részében nem váltják be a hozzájuk fűzött reményeket, esetleg még épületkárosodást is okoznak, holott az épület a felújítás előtt akár évtizedekig is minden probléma nélkül működött, csak éppen egy kicsit vagy nem kicsit nagy volt a fűtés és/vagy a klímaberendezés energiaszükséglete.

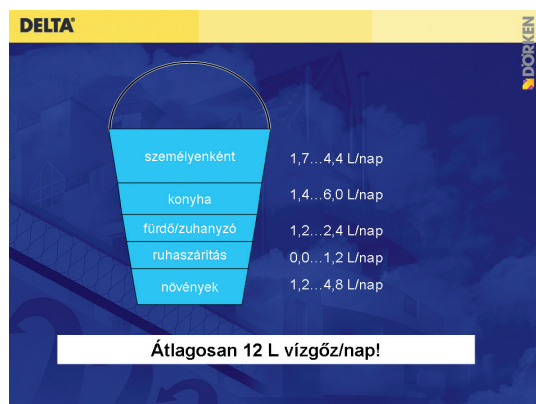
A továbbiak megértéséhez egy dolgot el kell fogadnunk: a lakótérben a téli időszakban páratartalom alakul ki a szabadtérhez képest, mivel egyrészt melegebb van, másrészt a használat során párat juttatunk a levegőbe. Egy családi ház páratartelése az *1. ábrán* látható.
